# FOTOREPORTAŽA SANACIJA MARLESOVE HIŠE PO POPLAVAH

**Lokacija:** Okolice Komende

**Izvajalec:** Marles hiše Maribor, d. o. o.

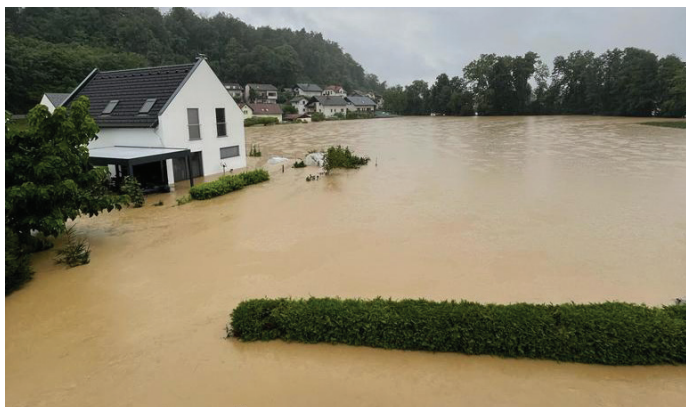
**Slika 2.** Poplavljen hiša Marles iz okolice Komende, avgust 2023.

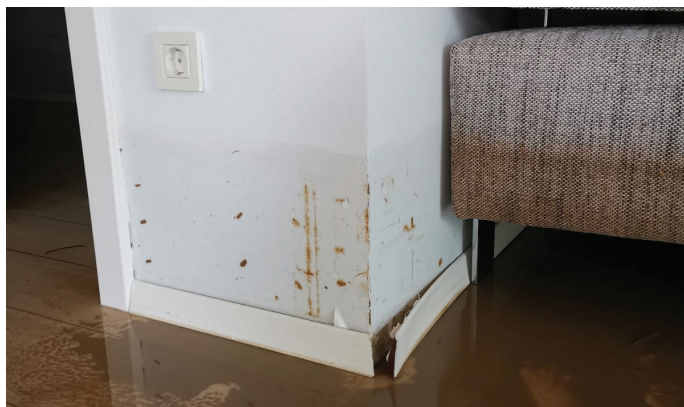
**Slika 3.** Nivo poplavljene vode, avgust 2023.

Voda, ki je prodirla v notranjost stavbe, je s seboj prinesla veliko mulja in drugih nečistoč. Ponekod je voda segala tudi do 40 cm visoko. Preden so investitorji lahko začeli odstranjevati vodo iz prostorov, je lahko minilo tudi do več ur. Ponekod se je voda zadržala tudi po cel dan. Kjer se je voda iz prostorov odstranila v 2 do 3 urah, se lesena nosilna konstrukcija ni navlažila na več kot 25–30 % lesne vlažnosti. Poudariti pa je treba, da je toplotnoizolacijski material v tem času bil že povsem prepojen z vodo.

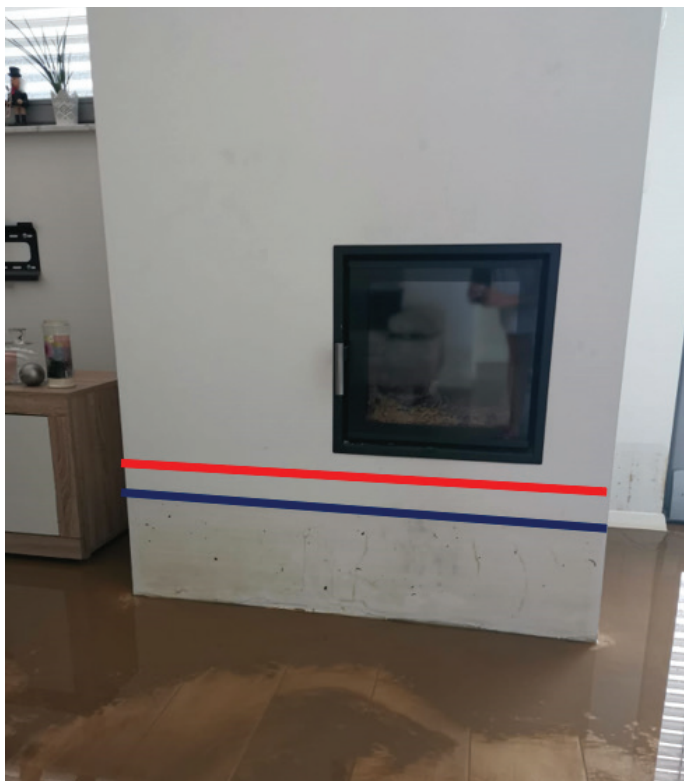
**Slika 4.** Ravnina poplavljenе stene (modra) in ravnina sanacijskega reza (rdeča). Zrakotesna ravšina se prekine nižje od ravnine rezanja stenske obloge.

Kritične točke so predstavljali vsi navlaženi materiali, zato jih je bilo treba v čim krajšem času pričeti odstranjevati. Navlažena stenska obloga se je odstranjevala previdno z ustreznim orodjem in ustrezno nastavljeno globino rezanja, pri čemer se ni posgalo v leseno nosilno konstrukcijo stene. Posebna pozornost je bila namenjena poteku inštalacij, da se te pri odstranjevanju oblog niso poškodovale. Leseno konstrukcijo je bilo treba tudi očistiti blata ali mulja. Nato se je pričelo sušenje.

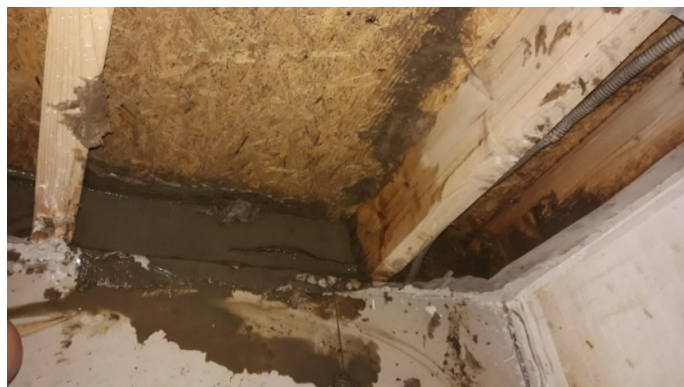
**Sliki 5 in 6.** Navlaženi konstrukcijski elementi, avgust 2023.

Glavni sanacijski koraki poplavljenе hiše Marles so vključevali sanacijo stenskih elementov (odpiranje navlaženih konstrukcijskih elementov, odstranjevanje navlaženih materialov), sledili so postopek sušenja, kontroliranje vsebnosti vlage v lesu, izgradnja v prvotno stanje ter sanacija talnih oblog in estriha.
