# FOTOREPORTAŽA SANACIJA PREGRADE VOGRŠČEK

**Lokacija:** Pregrada Vogršček, spodnja Vipavska dolina

**Investitor:** Direkcija Republike Slovenije za vode in Ministrstvo za kmetijstvo, gozdarstvo in prehrano

**Izvajalec:** Konzorcij Kolektor CPC, d. o. o., RIKO, d. o. o., in RGP, d. o. o.

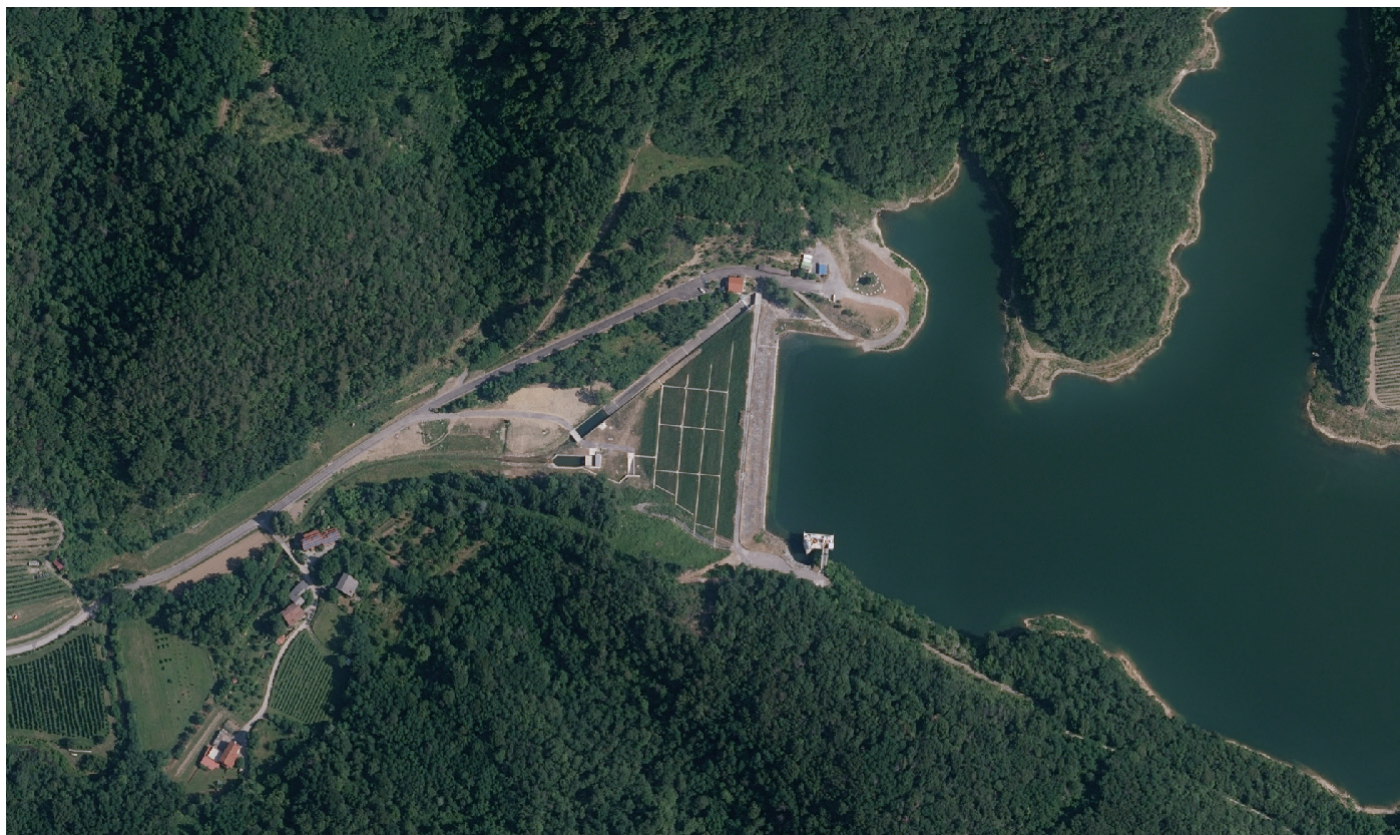
**Slika 1.** Pregrada Vogršček po končani sanaciji (povzeto po GURS).

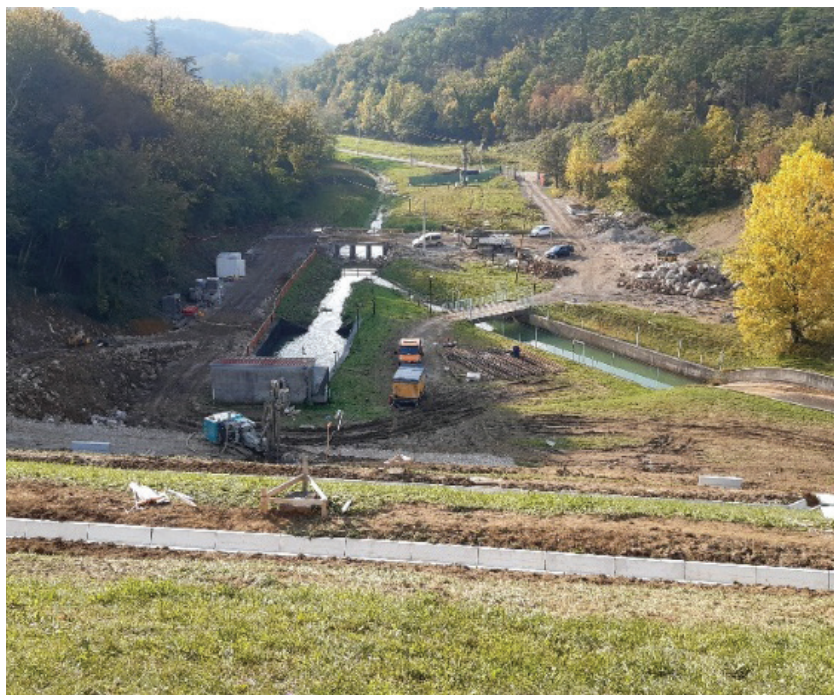
**Slika 2.** Dostopne poti in portal kot priprava za začetek gradnje predora.

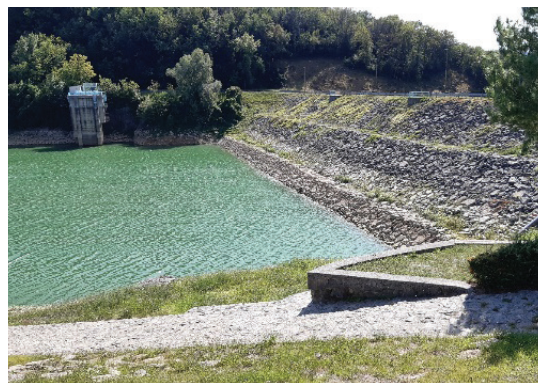
**Slika 3.** Vodna stran pred posegom.

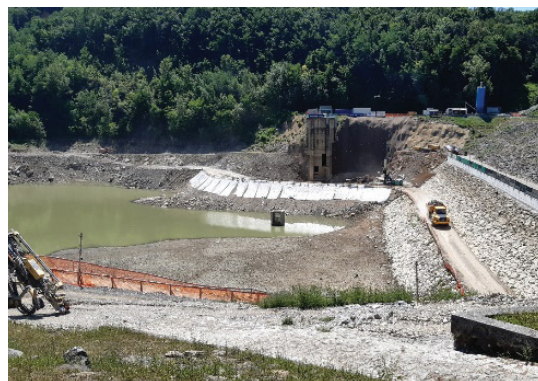
**Slika 4.** Dostopni cesti in zaščitni nasip gradbene jame za gradbeno jamo za odvzemni objekt.

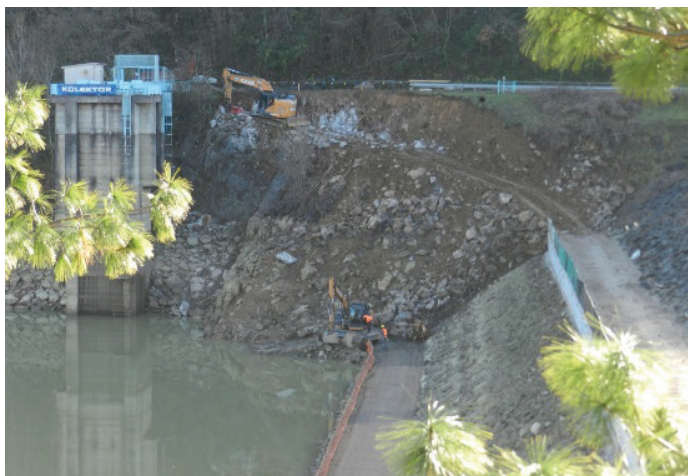
**Slika 5.** Gradbena jama za odzemni objekt – začetno stanje.

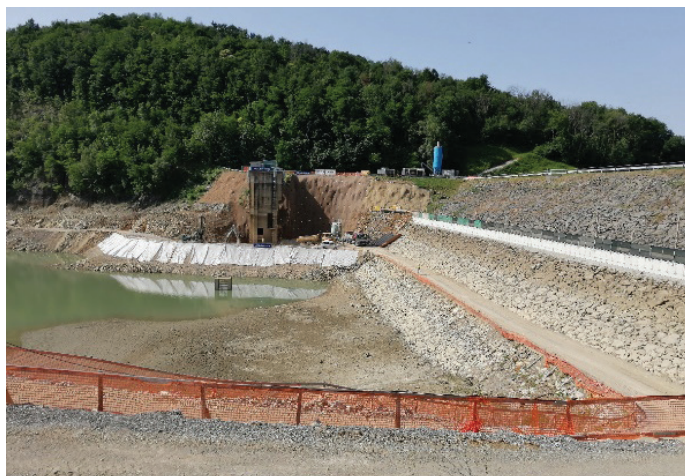
**Slika 6.** Zaščita gradbene jame.

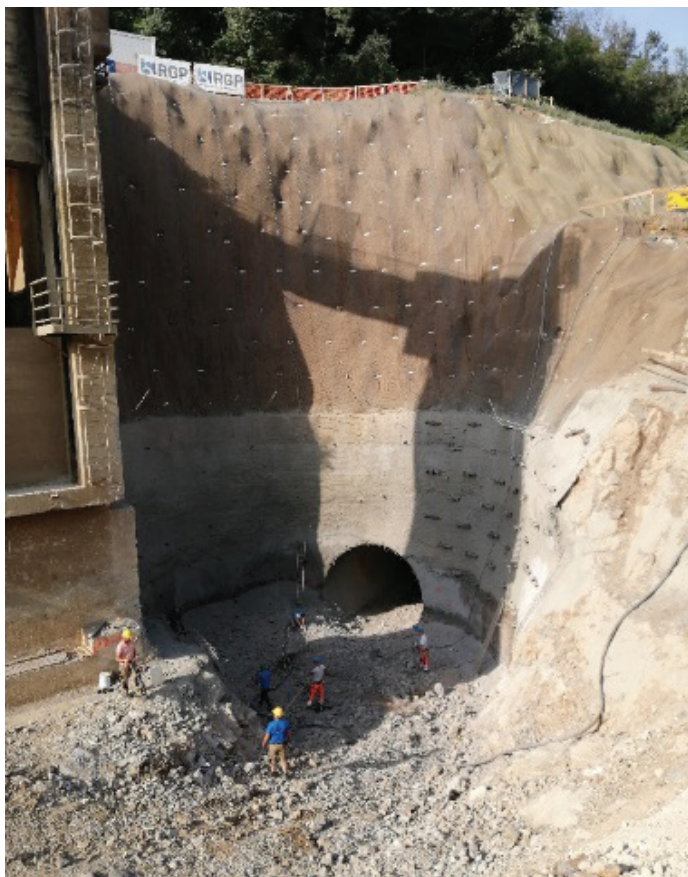
**Slika 7.** Gradbena jama – spoj s predorom.

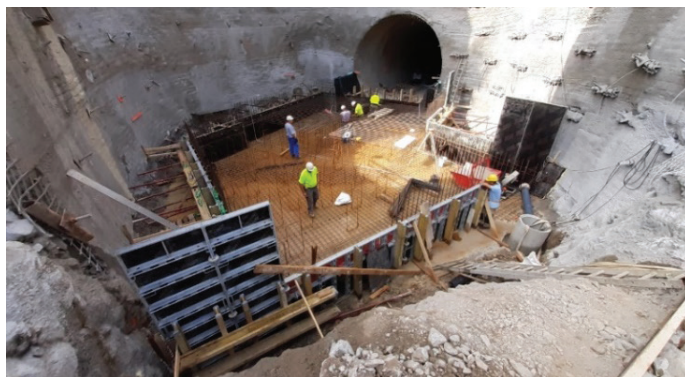
**Slika 8.** Temeljna plošča novega odzemnega objekta.

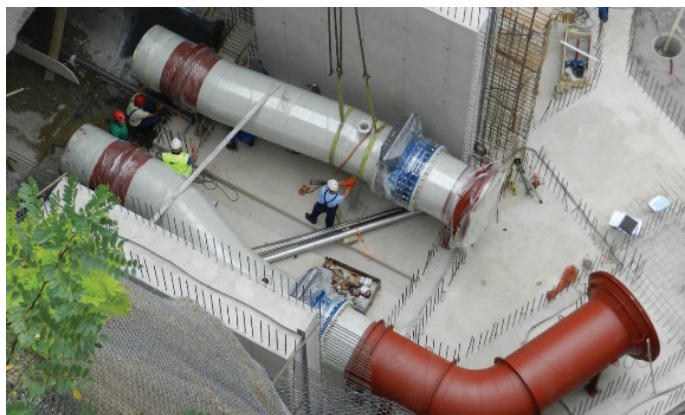
**Slika 9.** Novi odzemni objekt – vgradnja opreme pred nadaljevanjem gradbenih del.

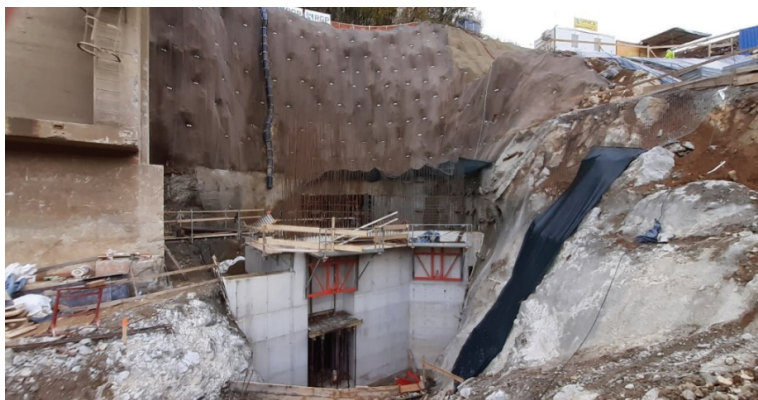
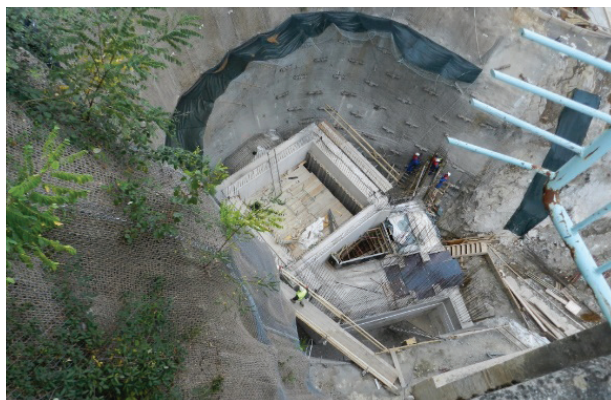
**Sliki 10 in 11.** Novi odzemni objekt – faza del.

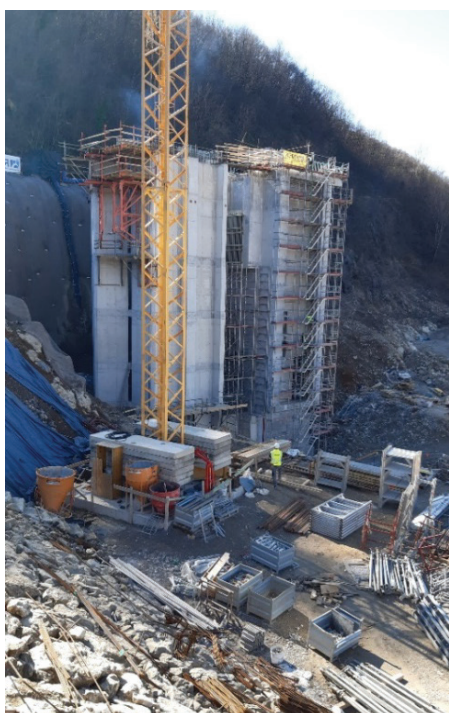
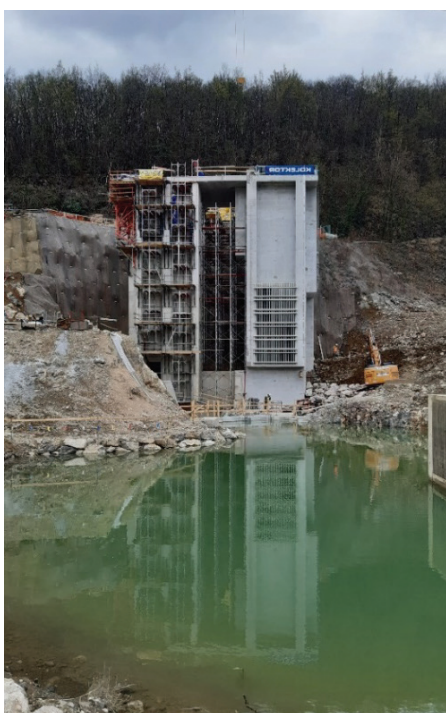
**Sliki 12 in 13.** Novi odzemni objekt – faza del.

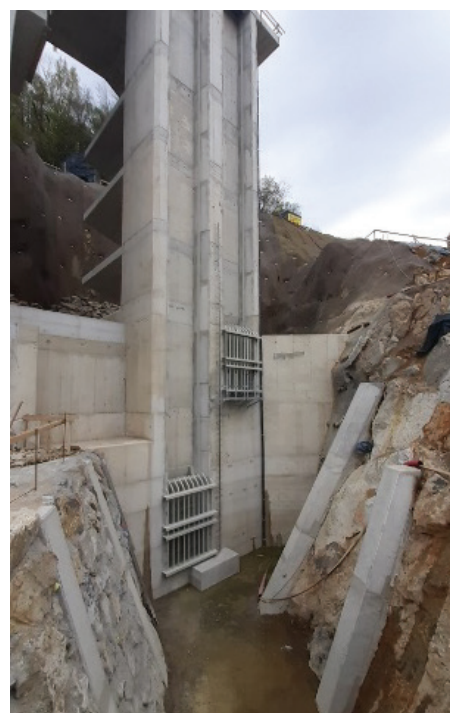
**Slika 14.** Novi odzemni objekt – po izvedbi vtočnega jarka.

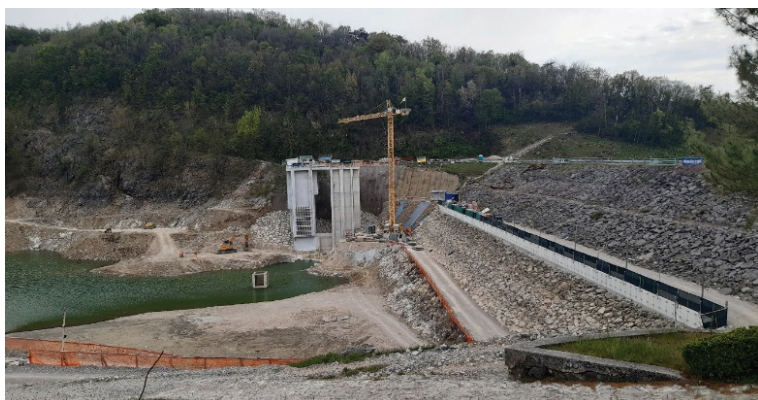
**Slika 15.** Novi odzemni objekt – faza del.

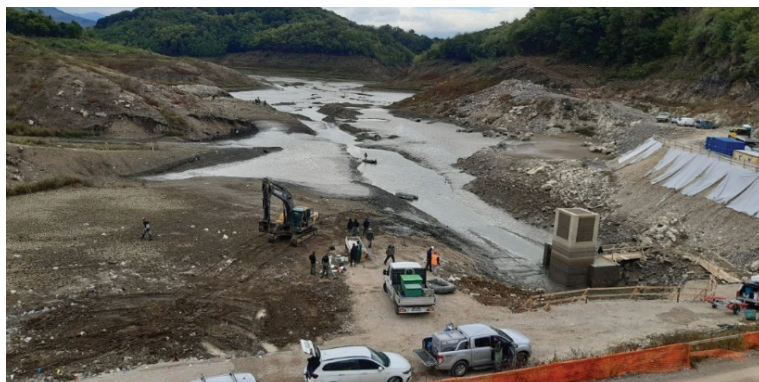
**Slika 16.** Odlov rib iz Vogrščka.

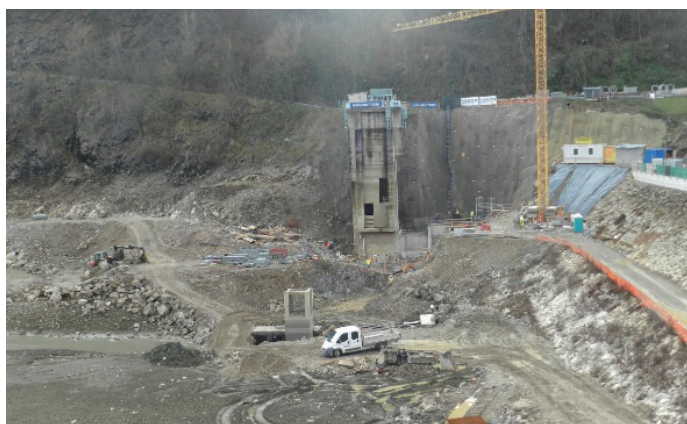
**Slika 17.** Začetek gradnje dovodnega jarka.

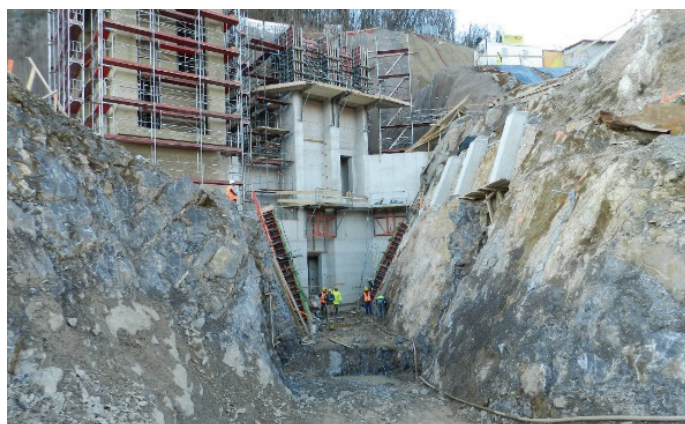
**Slika 18.** Gradnja dovodnega jarka.

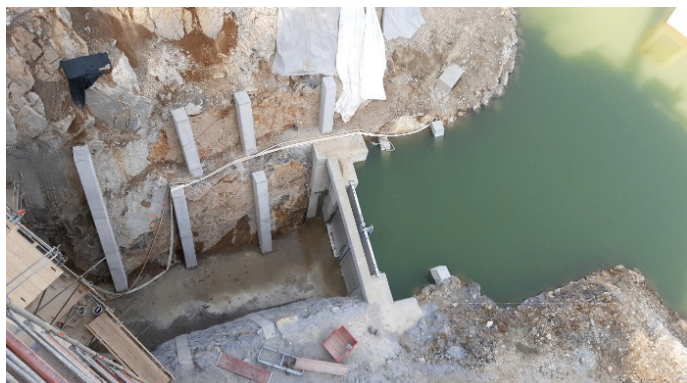
**Slika 19.** Gradnja dovodnega jarka – konstrukcija z montažno bariero.

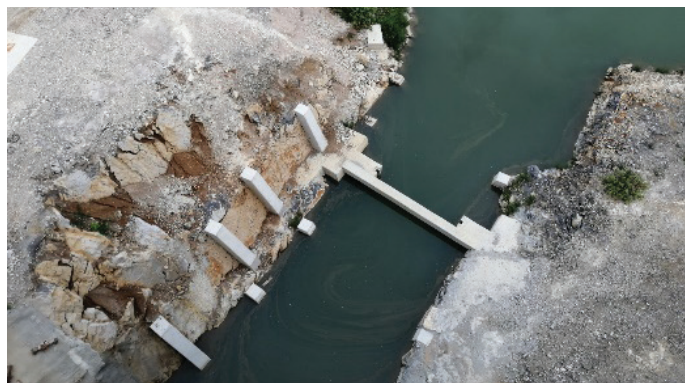
**Slika 20.** Odstranjena bariera.

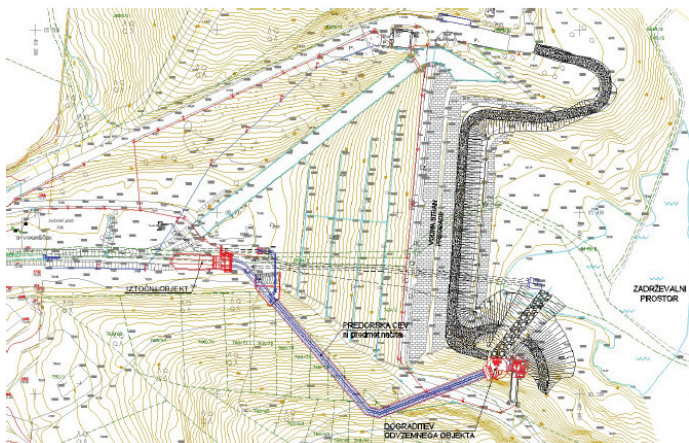
**Slika 21.** Tloris poteka predora.

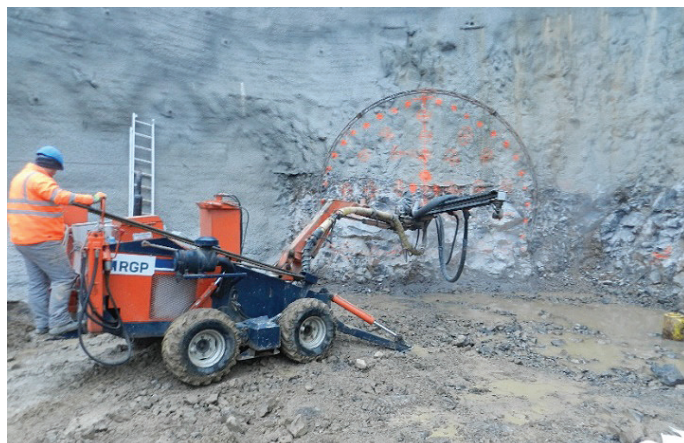
**Slika 22.** Priprave na prvo miniranje.

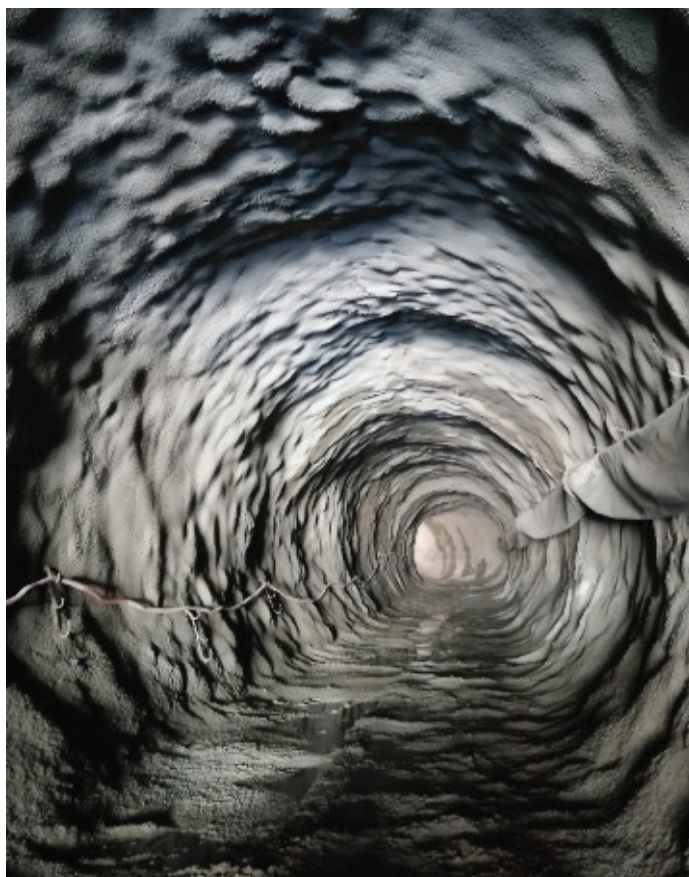
**Slika 23.** Gradnja predora – primarna podgradnja.

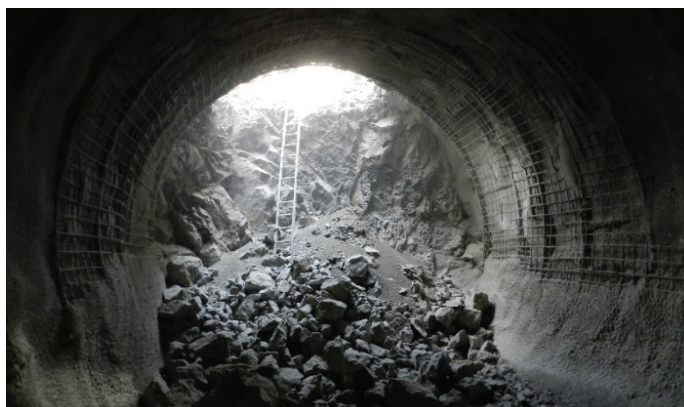
**Slika 24.** Preboj v gradbeno jamo odzemnih objektov.

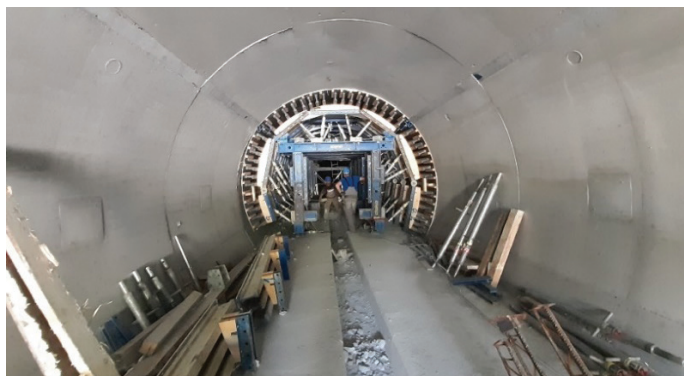
**Slika 25.** Notranja obloga.

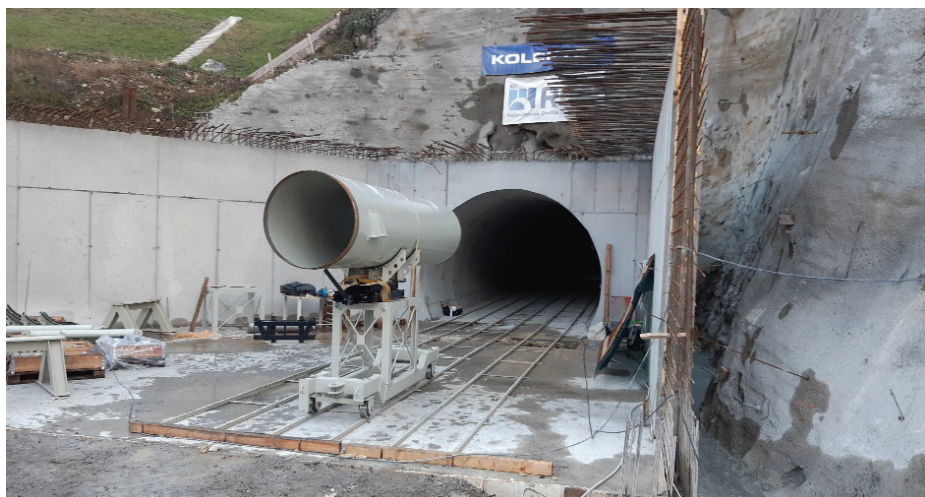
**Slika 26.** Transport cevi v predor za montažo.

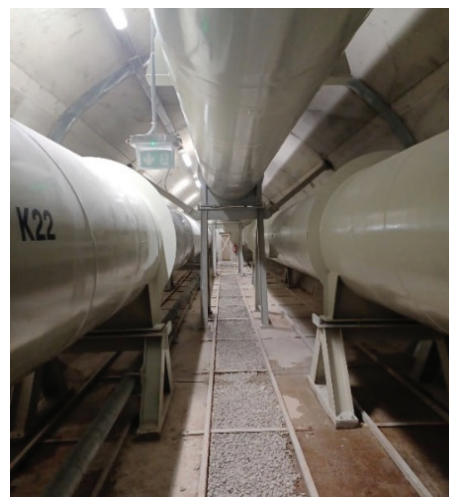
**Slika 27.** Cevovodi v predoru.

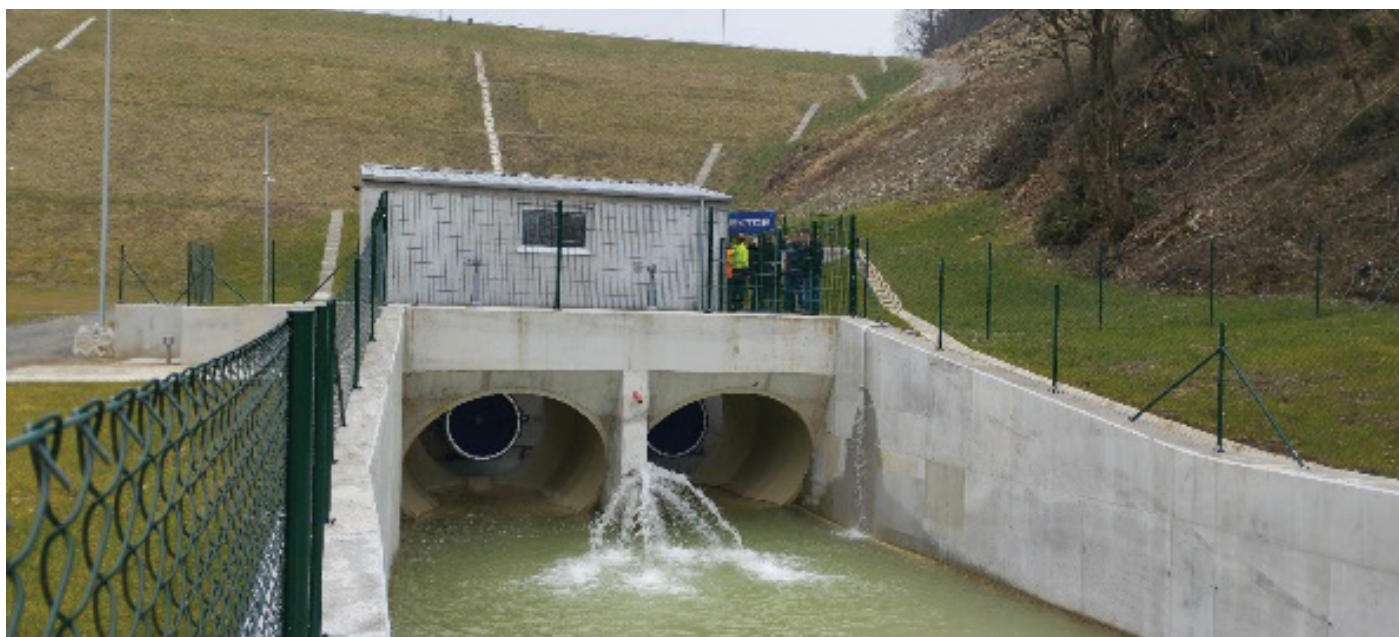
**Slika 28.** Iztočni objekt z deflektorji.

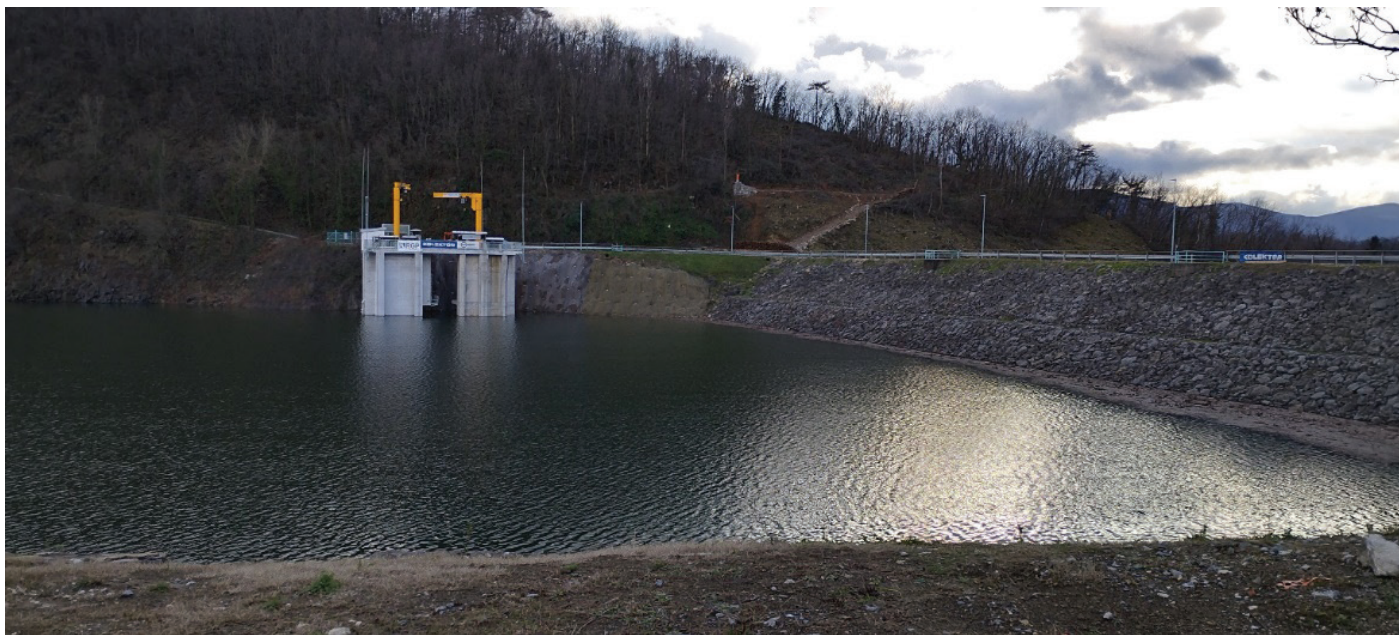
**Slika 29.** Vodna stran po zaključku del.

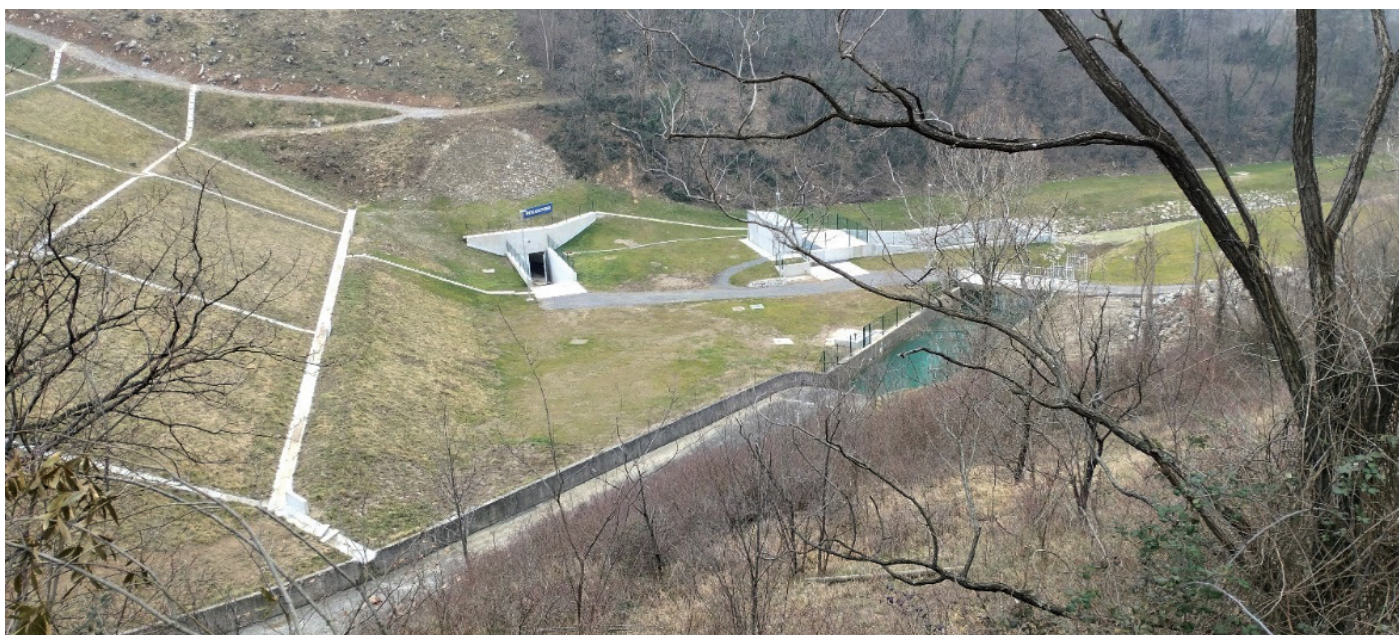
**Slika 30.** Suha stran po zaključku del.
