doc. dr. Bojan Čas, univ. dipl. inž. grad.

**Znanstveni članek**

# VPLIVI VZGONA NA OBJEKTE: ŠTUDIJA PRIMERA NADZOROVANEGA SPUŠČANJA DVIGNJENE PODZEMNE GARAŽE BUOYANCY EFFECTS ON STRUCTURES: A CASE STUDY ON THE CONTROLLED LOWERING OF A RAISED UNDERGROUND GARAGE

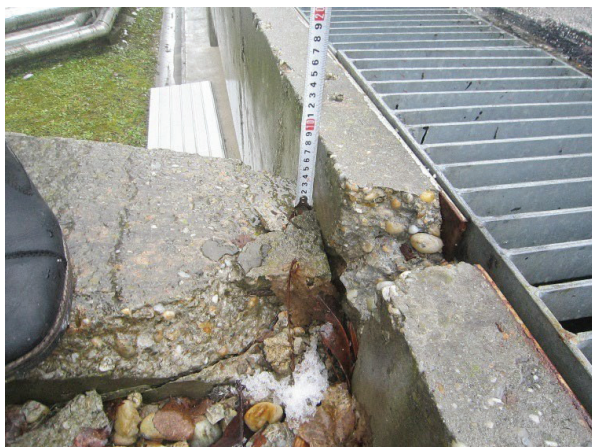
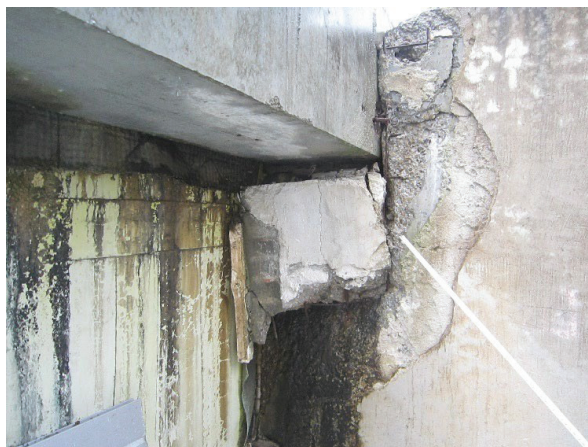
Poškodbe objekta in okolice, ki so prikazane na sliki 2, so se odražale v obliki dvigov in zasukov objekta, poškodb na stikih s sosednjimi objekti, deformiranja bližnjih vozniških površin in razpok v armiranobetonski konstrukciji objekta, skozi katere je podzemna voda vtekala v notranjost garaž. Podzemne vode so vtekale tudi v notranjost kletne etaže sosednjega objekta 1 (glej tudi sliko 6) tik ob obravnavani podzemni garaži. Ob preliminarne ogledu objekta smo ugotavljali tudi, da so bili v preteklosti že izvedeni poskusi tesnjenja teh razpok, vzrokom za vtekanje podzemnih vod skozi »vodotesno« izvedene obodne stene garaž pa očitno ni bila namenjena primerna in zadostna pozornost.

**Slika 2.** Dvigi obravnavane podzemne garaže in poškodbe, ki so se pojavile na stikih z okoliškimi objekti

Izvedene so bile predhodne, enostavne meritve dvigov podzemne garaže z uporabo tračnega metra, ki jih prikazujemo tudi na sliki 2. Na mestih, kjer se garaža navezuje na okoliške objekte, so se pojavile poškodbe v obliki deformacij voznih površin, ki so predstavljene na sliki 3. Kot prikažemo na sliki 4, so se v armiranobetonskih obodnih stenah podzemne garaže pojavile številne razpoke, skozi katere je podzemna voda vtekala v notranjost garažnih prostorov.

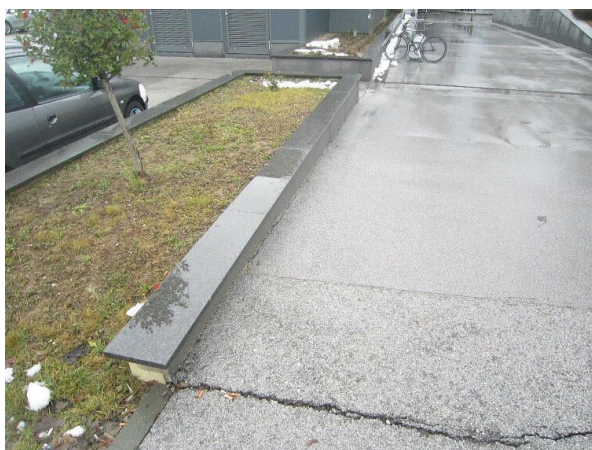
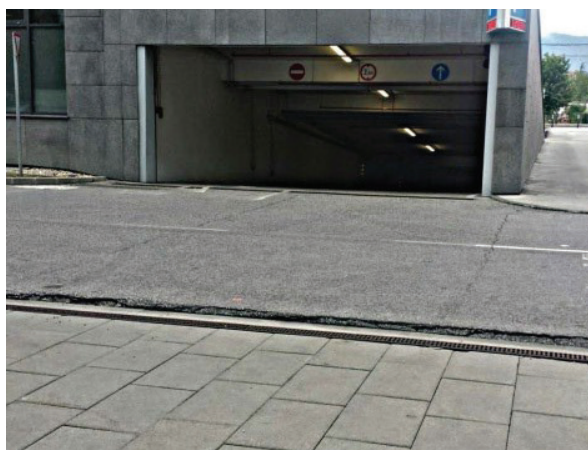
**Slika 3.** Poškodbe bližnjih voznih površin, ki se kažejo v obliki razpok in diferenčnih dvigov

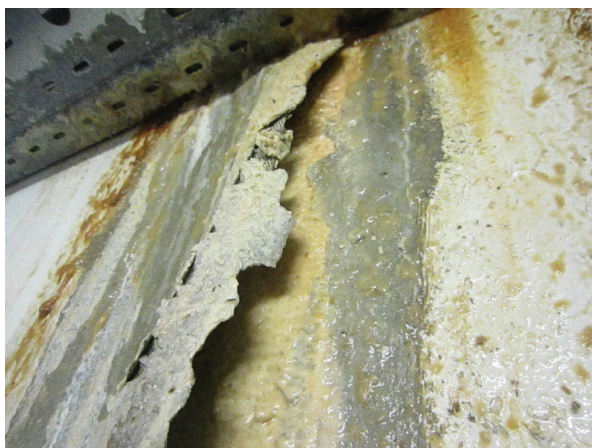
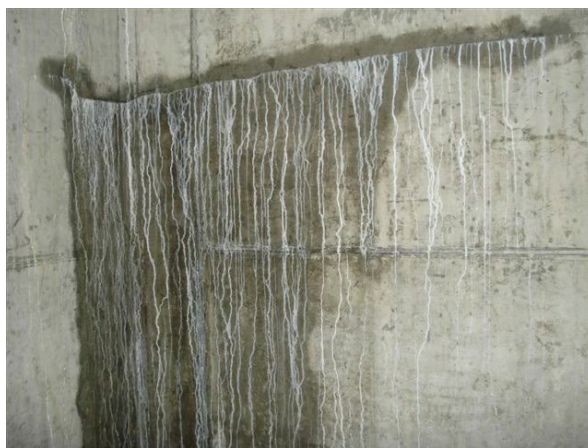
**Slika 4.** Neuspeli poskusi tesnjenja razpok v vkopanih obodnih stenah in vtekanje podzemnih vod v notranjost garaž

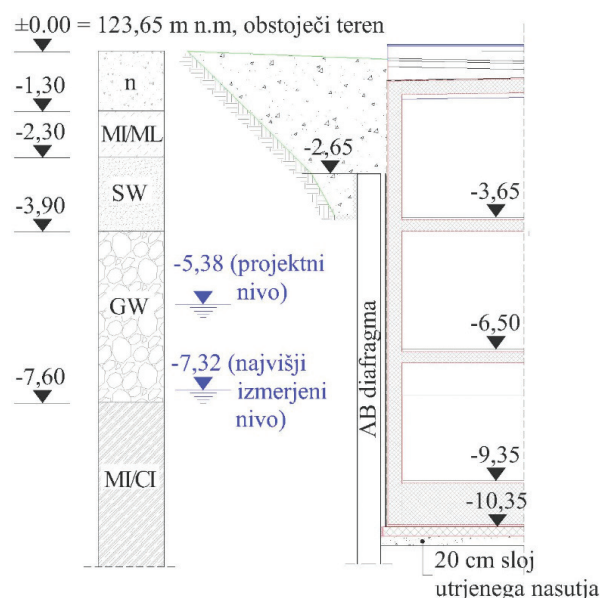
**Slika 5.** Prerez robnega območja podzemnih garaž z varovalno konstrukcijo gradbene jame, sestava temeljnih tal s projektnim in najvišjim izmerjenim nivojem podzemnih vod

razvidno, da so nivoji podtalnice v obdobju okvirno pol leta, v neposredni bližini garaže, nekoliko nihali (115,985 m n. m.–116,325 m n. m.), vendar so bili ti skoraj 2 m in več pod nivojem podtalnice, ki je bil upoštevan v originalnem statičnem izračunu.

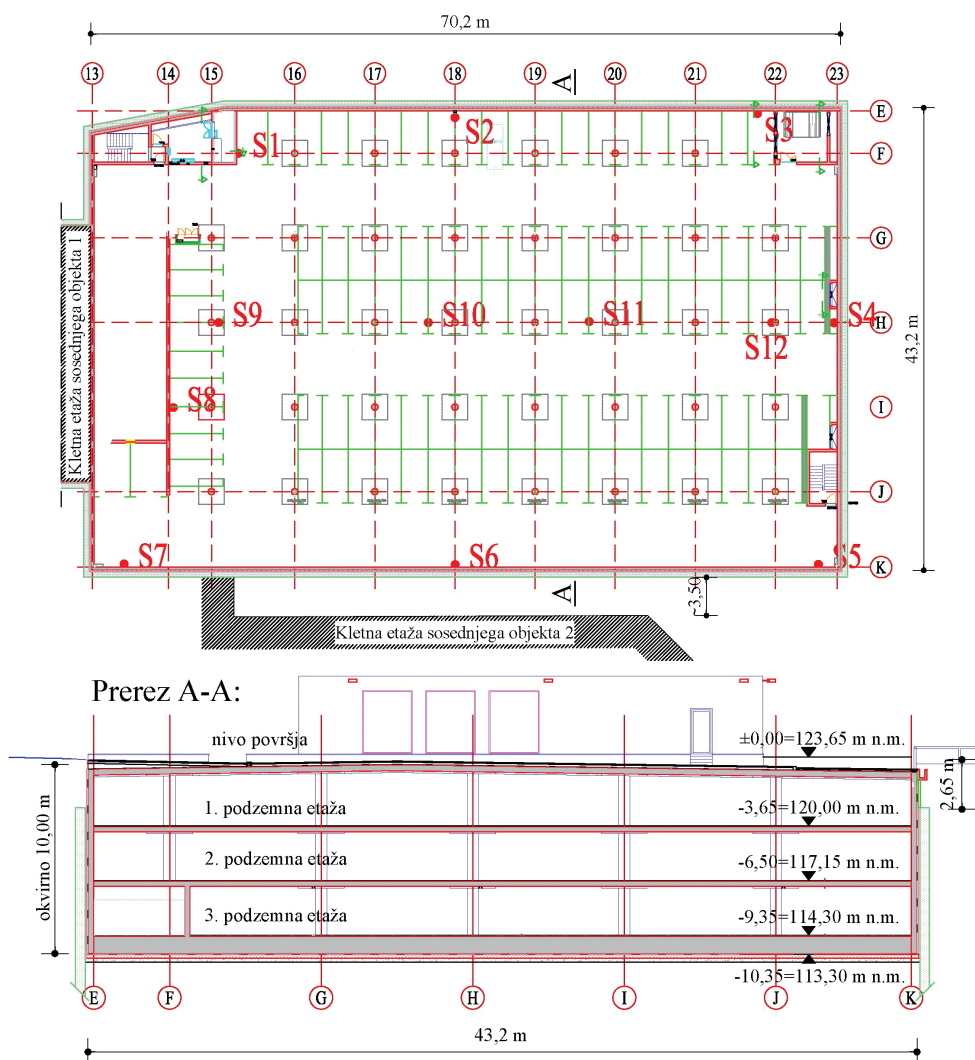
**Slika 6.** Tloris (vključno z razporeditvijo geodetskih reperjev v 3. podzemni etaži) in karakteristični prečni prerezi obravnavane garaže

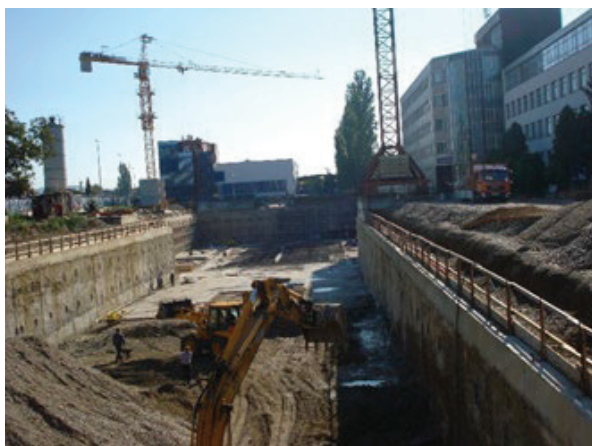
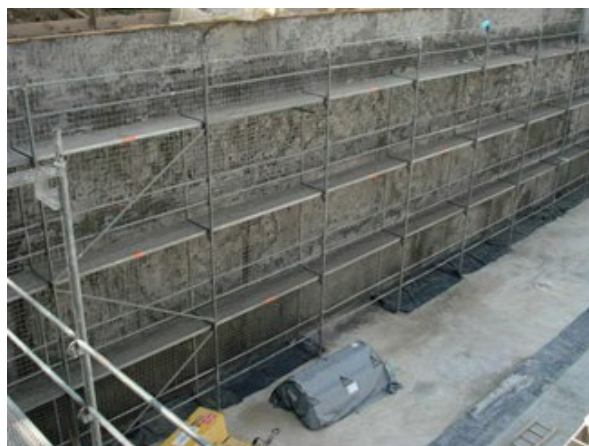
**Slika 7.** Armiranobetonska diafragma, izkopna dela v gradbeni jami in izravnava površin diafragme s slojem brizganega betona

Kot je prikazano na sliki 7, so bile površine odkopane armiranobetonske diafragme izravnane z nanosom okvirno 5–9 cm sloja brizganega betona. Na tako pripravljeno površino sta se vgradila 3 mm HDPE-folija in ločilni sloj iz 4 cm debelih plošč iz ekstrudiranega polistirena. Na ta sloj se je namestil dodatni vodotesni sloj v obliki PE-folije in mehansko sidranega PIB-FDT zaščitnega traku. Sledila je vgradnja hidroizolacijskih trakov PIB Rhepanol z uporabo vročega bitumna in končno še vgradnja površinsko zlepljenih bitumenskih trakov. Po dokončani

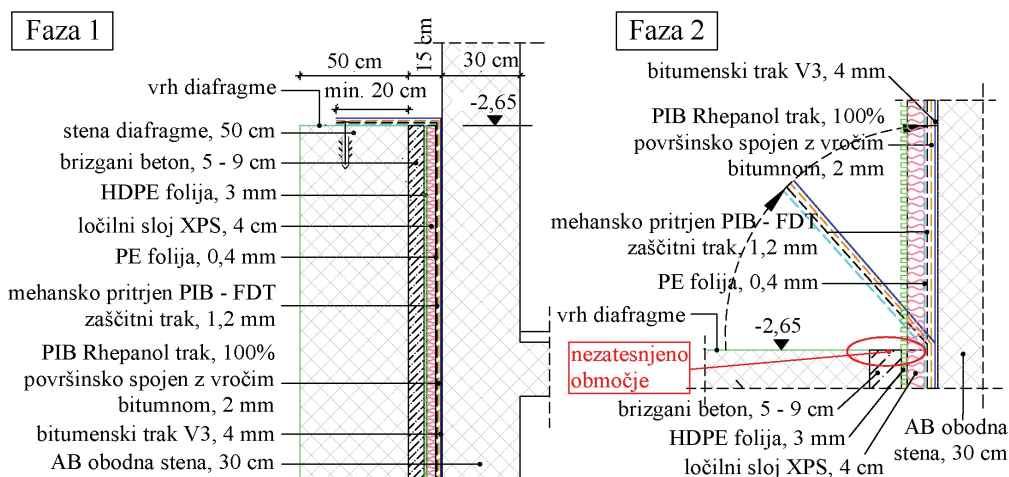
diafragme, so se vodoravni zaključki hidroizolacijskih slojev premestili na zunanjo vertikalno površino obodnih zidov in se tudi podaljšali vse do vrha objekta. Slika 8 jasno prikazuje, da je v skladu z arhitekturno zasnovo vrh armiranobetonske diafragme, skupaj s HDPE-folijo in ločilnim slojem ekstrudiranega polistirena, po drugi fazi namestitve hidroizolacijskih slojev ostal nezatesnjen, torej brez ustreznih vodoravnih hidroizolacijskih zaključkov.

**Slika 8.** Prva in druga faza vgradnje hidroizolacijskih slojev ob vrhu armiranobetonske diafragme

medprostoru "dvojne kadi". Navedeno nazorno prikazujemo na sliki 8 (druga faza vgradnje hidroizolacijskih slojev) in na sliki 9. Ker vrh vkopane armiranobetonske diafragme v času terenskih ogledov ni bil dostopen, smo našo hipotezo potrdili z dodatnimi raziskavami pred izvedbo sanacijskih del, ki so predstavljene v nadaljevanju prispevka.

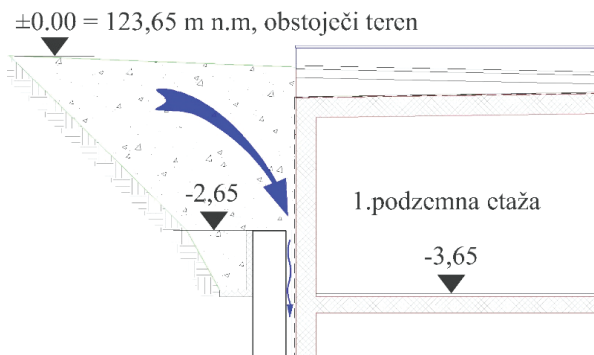
**Slika 9.** Območje netesnosti in vtekanja podzemne vode v prostor med zunanjo in notranjo steno "dvojne kadi" (levo) in vtekanje podtalnice v sloj utrjenega nasutja pod temeljno ploščo (desno)

Razumljivo je seveda tudi, da je podtalnica, po dokončanju gradnje, vtekala tudi pod objekt v območje sloja  $20 \text{ cm}$  utrjenega nasutja pod temeljno ploščo in se, kot je prikazano na sliki 9, v medprostoru "dvojne kadi" dvigovala do vzpostavitve njenega nivoja v okolni hribini.

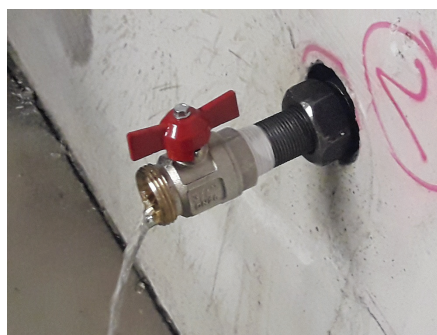
**Slika 10.** Tlorisna razporeditev izpustnih mest za odvajanje ujete vode, injekcijski nastavki z nameščenim in odprtim ventilom ter iztekanje ujete vode po prevrtanju notranje stene "dvojne kadi"

V obodnih stenah tretje kleti podzemne garaže je bilo, 50 cm nad vrhom temeljne plošče, vzpostavljenih šest izpustnih mest za odvajanje ujete podzemne vode. Tlorisna razporeditev izpustnih mest, označenih kot Pipa 1–6, je prikazana na sliki 10. Ujeta voda se je nadzorovano odvajala v notranjost garažnih prostorov, od tam pa preko zbirnega jaška z vgrajeno črpalko v črpalni sistem odvajanja površinskih voda s parkirnih mest.

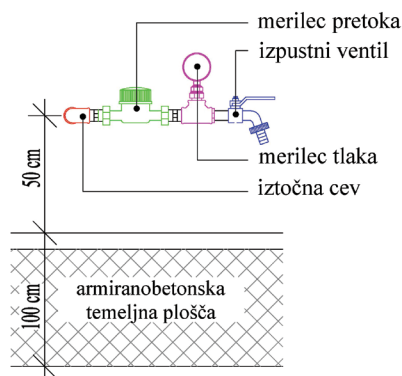
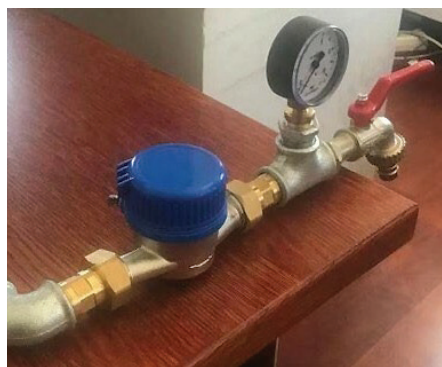
Slika 11 prikazuje, da so bila vsa izpustna mesta opremljena tudi z merilnikom vodnega tlaka (manometrom) z območjem meritev do 0,6 bara, z občutljivostjo 0,01 bara ter z merilnikom pretoka vode.

**Slika 11.** Merilna oprema izpustnega mesta za nadzorovano odvajanje ujete podzemne vode

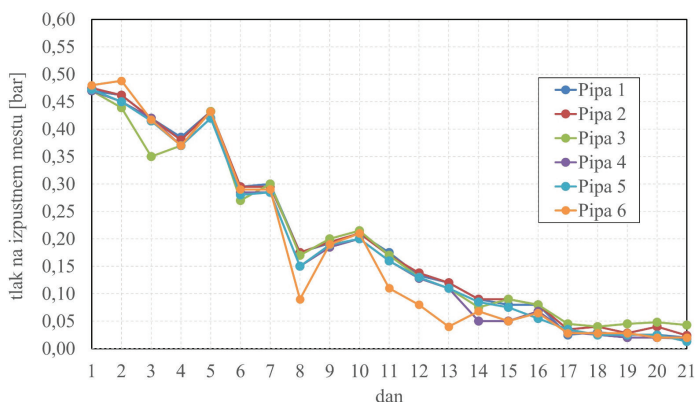
Slika 12. Časovni razvoj tlaka ujetе podzemne vode na izpustnih mestih

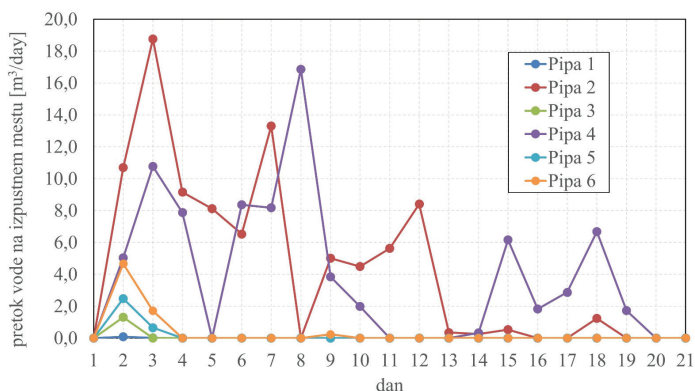
Slika 13. Dnevni pretoki ujetе podzemne vode na posameznih izpustnih mestih

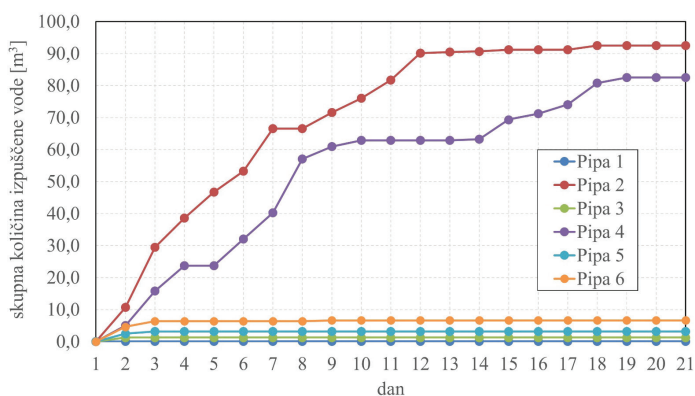
Slika 14. Skupni pretoki ujetе podzemne vode na posameznih izpustnih mestih
