# FOTOREPORTAŽA NAPREDOVANJE GRADNJE VZHODNE CEVI PREDORA KARAVANKE

**Lokacija:** Hrušica (Jesenice)

**Investitor:** DARS, d. d.

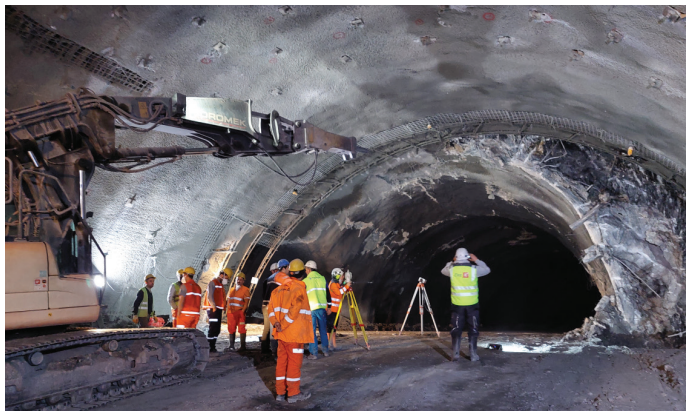
**Slika 2.** Izvedba prehoda iz območja razširjenega profila na območju odstavne niše v dvopasovni predor.

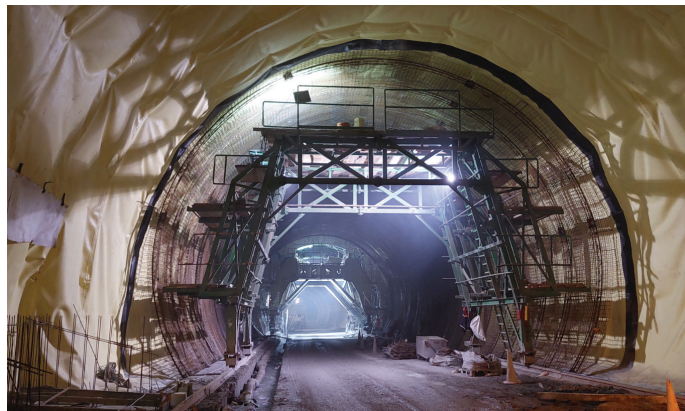
**Slika 3.** Hidroizolacija predora in izvedba armature notranje obloge.

Preboj cevi je bil izveden v marcu 2024, po preboju kalote sledi končanje vseh izkopnih del. Sočasno z izkopnimi deli potekajo v predoru tudi izdelava temeljev notranje obloge, izvedba talnega oboka iz litega in polnilnega betona, vgradnja drenaže in hidroizolacije, betoniranje notranje betonske obloge in vmesnega stropa ter izvedba karavanškega vodovoda. V drugi polovici letošnjega leta je predvidena še izvedba ostalih zaključnih gradbenih del (odvodni sistem, robniki, voziščna konstrukcija in oplesk predora). Nato sledi montaža sodobne elektrostrojne opreme.

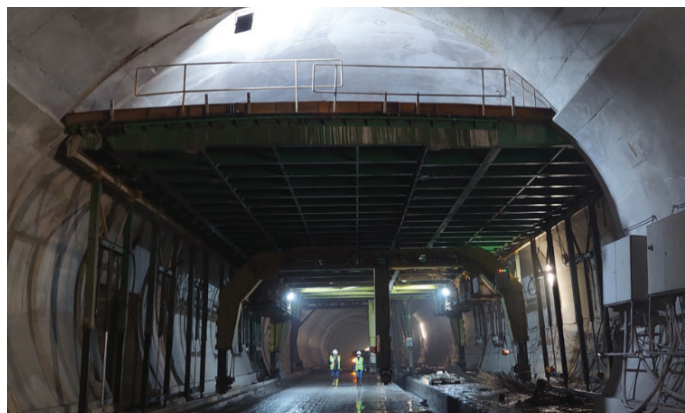
**Slika 5.** Opaž vmesne plošče.

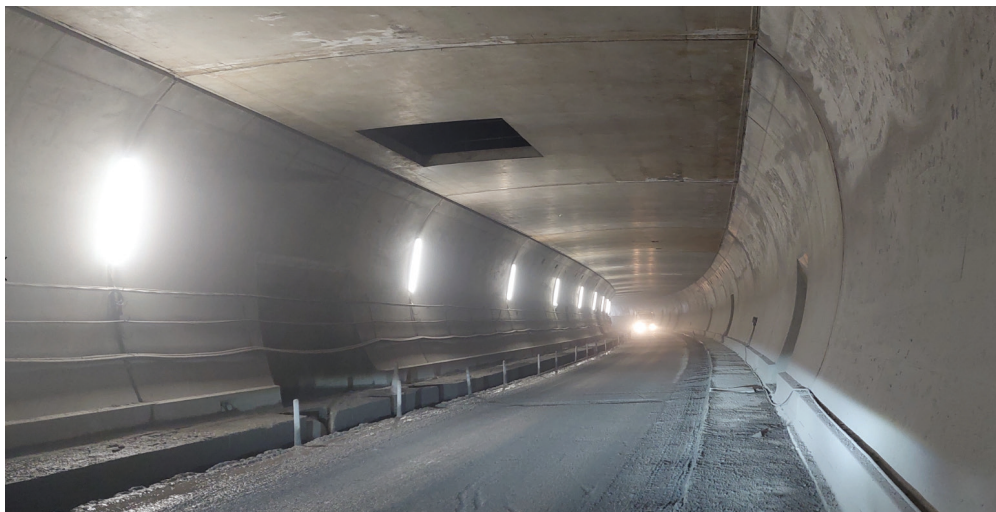
**Slika 6.** Izvedena notranja obloga in vmesna stropna plošča.

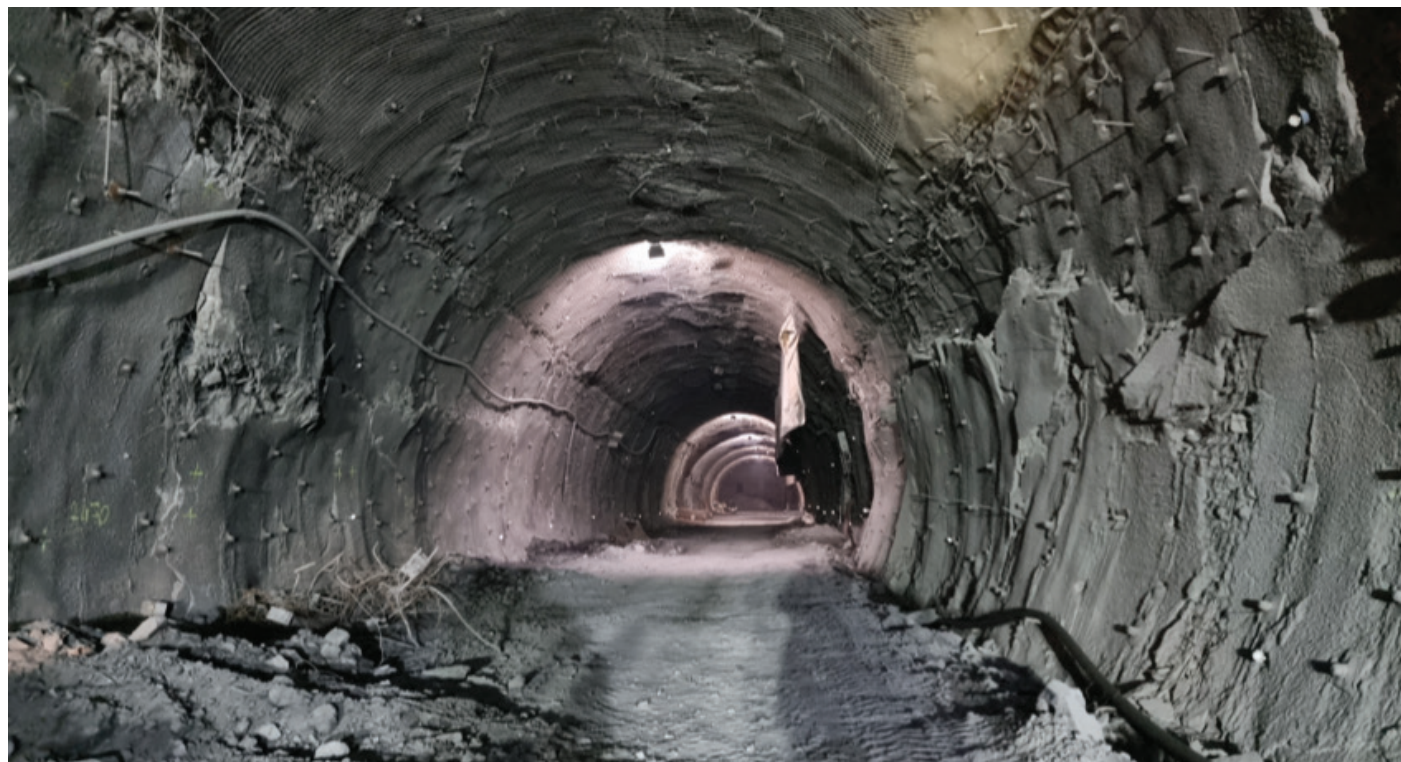
**Slika 8.** Poškodovana notranja obloga predora na območju permokarbonskih kamnin.

Izkopna dela so na območju kamnin permokarbonske starosti na razdalji približno 1000 m (od 1666 do 2610 m predorskih metrov) potekala v zahtevnih geoloških razmerah. Geološko zgradbo na tem območju so predstavljali visokodeformabilni skrilavi glinovci, meljevci in peščenjaki, ki so ob stiki z vodo hitro razpadali. Posledično so bili na tem območju prisotni zruški kamnin in velike deformacije primarne betonske obloge v velikosti tudi več kot 1 m.

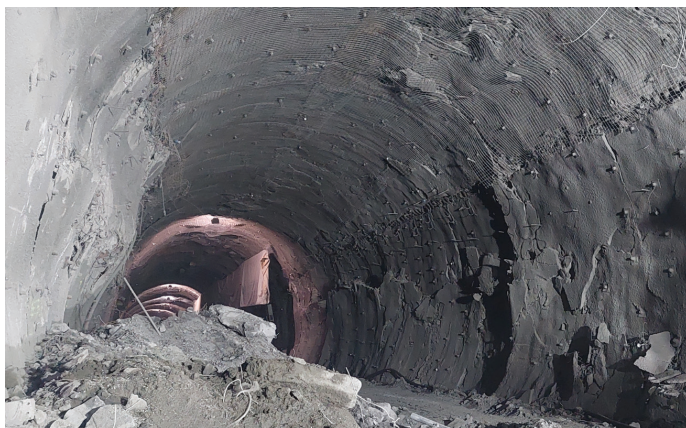
**Slika 9.** Izmerjene deformacije so bile velikostnega razreda tudi več kot 1 m.

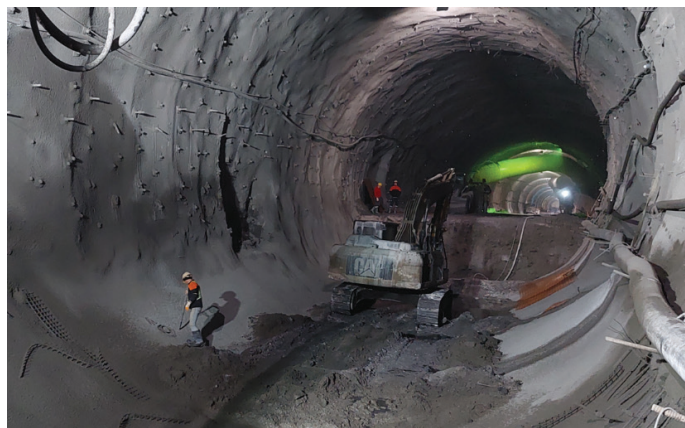
**Slika 10.** Na poškodovanih mestih je bilo treba izvesti reprofilacijo predora.

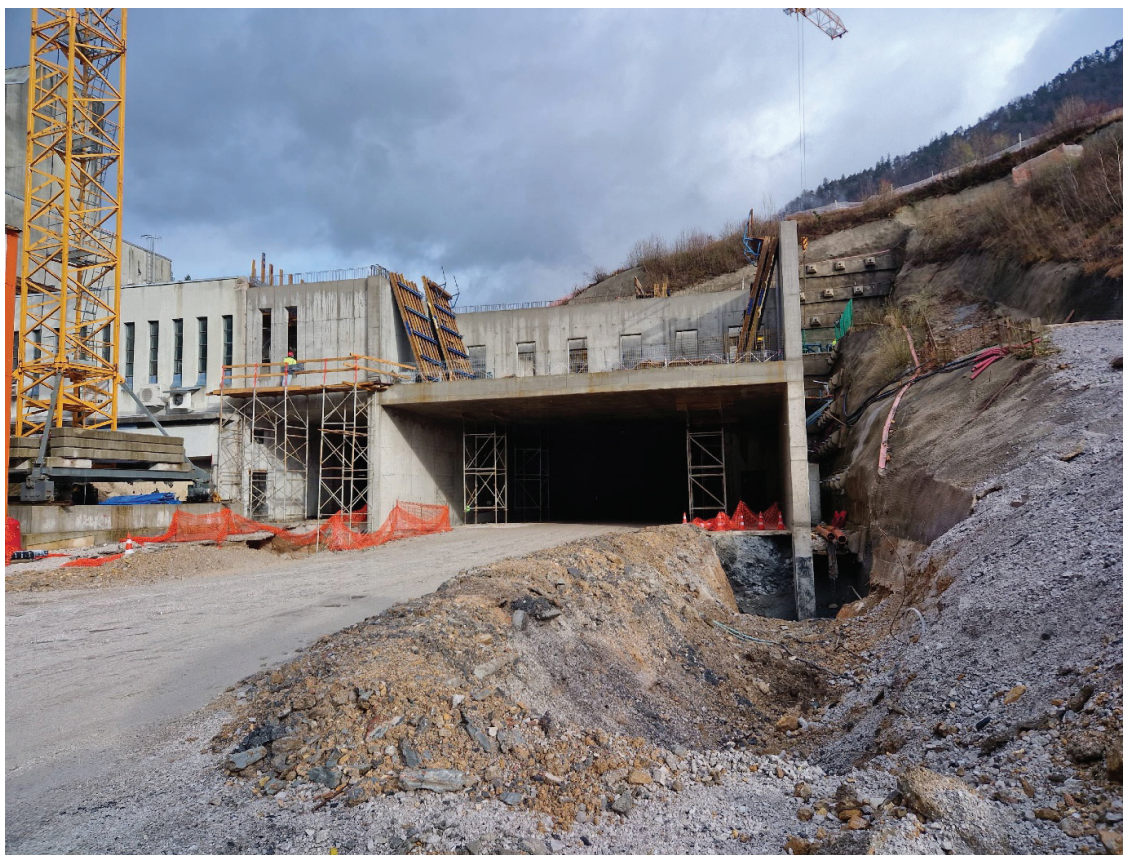
**Slika 11.** Portalna stavba v izgradnji, sledi izvedba galerije.
