doc. dr. Bojan Čas, univ. dipl. inž. grad.

**Znanstveni članek**

# VPLIVI VZGONA NA OBJEKTE: ŠTUDIJA PRIMERA NADZOROVANEGA SPUŠČANJA DVIGNJENE PODZEMNE GARAŽE BUOYANCY EFFECTS ON STRUCTURES: A CASE STUDY ON THE CONTROLLED LOWERING OF A RAISED UNDERGROUND GARAGE

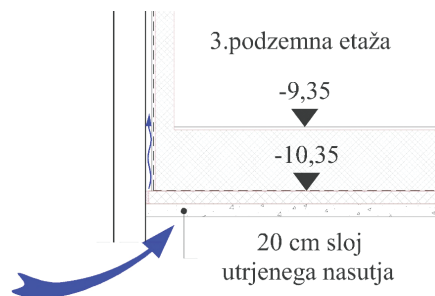
**Slika 9.** Območje netesnosti in vtekanja podzemne vode v prostor med zunanjo in notranjo steno "dvojne kadi" (levo) in vtekanje podtalnice v sloj utrjenega nasutja pod temeljno ploščo (desno)

Razumljivo je seveda tudi, da je podtalnica, po dokončanju gradnje, vtekala tudi pod objekt v območje sloja  $20 \text{ cm}$  utrjenega nasutja pod temeljno ploščo in se, kot je prikazano na sliki 9, v medprostoru "dvojne kadi" dvigovala do vzpostavitve njenega nivoja v okolni hribini.
